Regione Veneto
Comune di Malo

PIANO DELLE ACQUE

Allegato 2
Schede delle criticità idrauliche

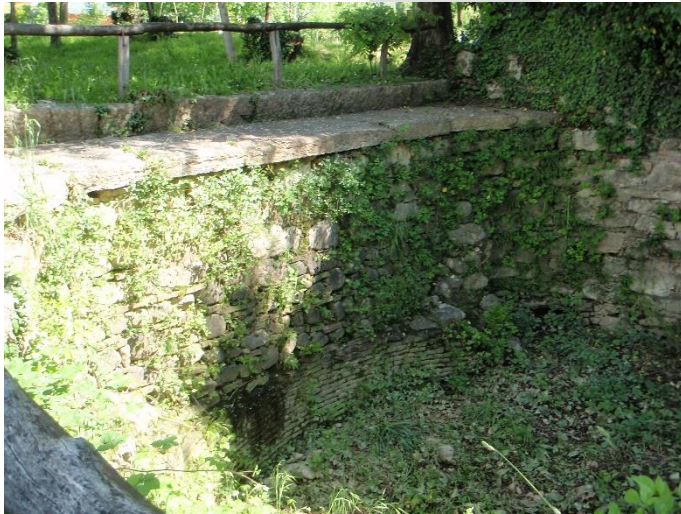
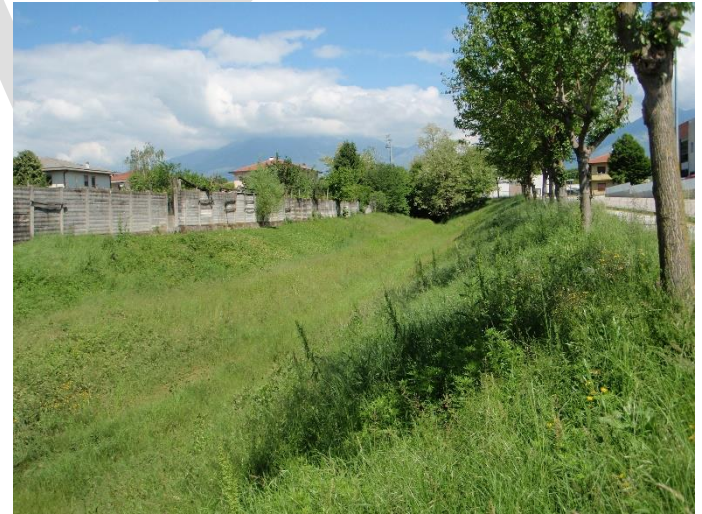
ID	LOCALITA'	COORDINATE (GB – Fuso O)	
01	Via Proe di Pisa, Via dell'Astronomia	Nord: 5060283	Est: 1687515
CRITICITA'	<i>Allagamento della sede stradale di Via Proe di Pisa a monte dello stretto tombotto al di sotto di via Copernico</i>		
CAUSE	<i>In concomitanza di eventi meteorici consistenti, l'alveo del torrente appena accennato non riesce a contenere le portate in arrivo da monte che fuoriescono dal Proa e invadono la carreggiata.</i>

INTERVENTI PROGRAMMATI / REALIZZATI	Nessuno
INTERVENTI PROPOSTI	<i>Si consiglia la riprofilatura dell'alveo del Torrente al fine di conferirne continuit� e sezione sufficiente al transito delle portate in arrivo da monte.</i>
COMPETENZA D'INTERVENTO	Consorzio di Bonifica APV
PRIORITA' D'INTERVENTO	3

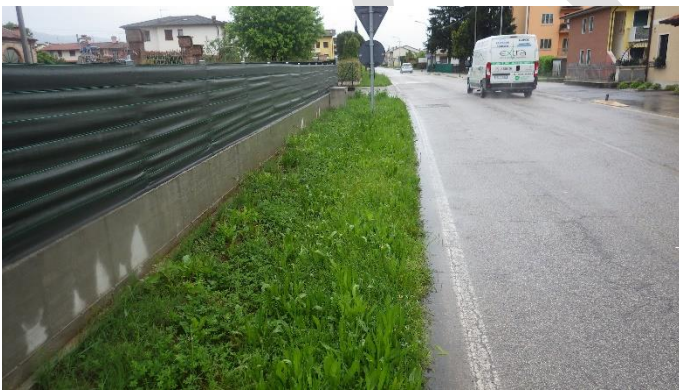
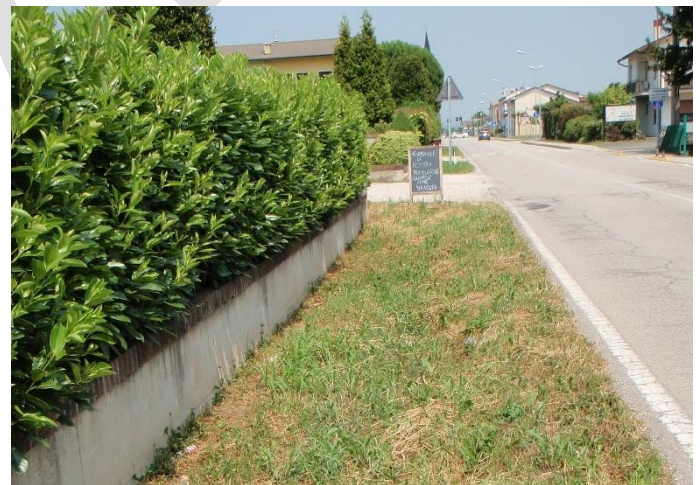
ID	LOCALITA'	COORDINATE (GB – Fuso O)	
03	Via Colleoni	Nord: 5060275	Est: 1691558
CRITICITA'	Allagamento della sede stradale di Via Colleoni con conseguenti problemi di viabilità.		
CAUSE	Lungo Via Colleoni si riscontra l'assenza di fossi di scolo o linee di deflusso preferenziali; in concomitanza di eventi meteorici consistenti l'acqua scorre liberamente lungo la sede stradale, ristagnando nei punti topograficamente più bassi.

INTERVENTI PROGRAMMATI / REALIZZATI	Nessuno
INTERVENTI PROPOSTI	Si consiglia la realizzazione di un fosso di guardia stradale, correttamente dimensionato, che garantisca la regimazione e l'allontanamento delle acque. Si consiglia inoltre lo scarico controllato delle acque meteoriche all'interno della Roggia Schio – Marano (in accordo con APV), che scorre qualche decina di metri a Sud-Ovest dell'area interessata dagli allagamenti in oggetto.
COMPETENZA D'INTERVENTO	Comune
PRIORITA' D'INTERVENTO	1

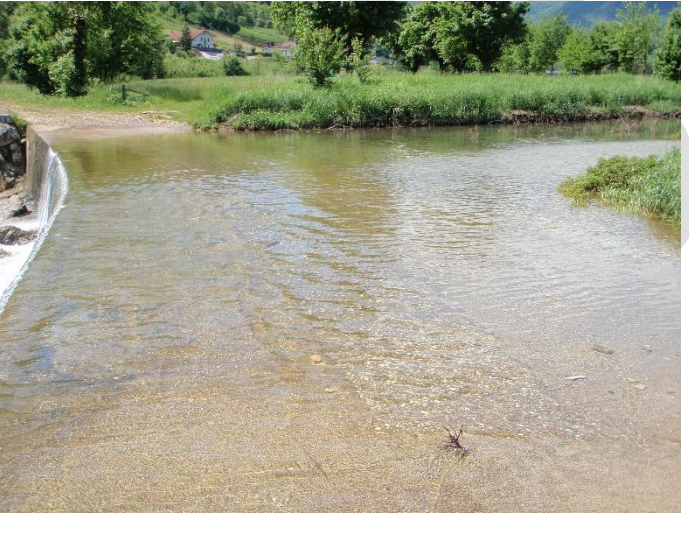
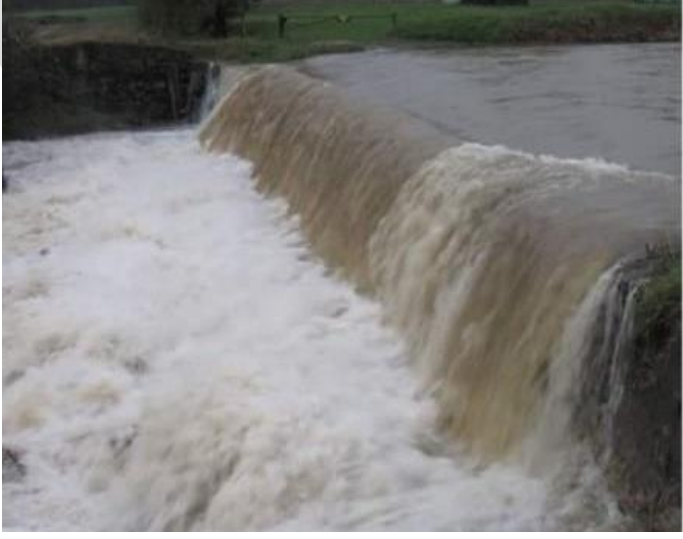
DOCUMENTAZIONE FOTOGRAFICA (FOTO A)		DOCUMENTAZIONE FOTOGRAFICA (FOTO B)

ID	LOCALITA'	COORDINATE (GB – Fuso O)	
04	Via Cantarane	Nord: 5058346	Est: 1686928
CRITICITA'	<i>Esondazione del Torrente Giara.</i>		
CAUSE	<i>Nel tratto evidenziato in figura sottostante, le sponde del Torrente Giara sono praticamente inesistenti: in concomitanza di eventi meteorici consistenti l'elevata quantità d'acqua in transito non viene contenuta dall'alveo, allagando l'area circostante.</i>		
ESTRATTI CARTOGRAFICI			
ESTRATTO CTR		ORTOFOTO

INTERVENTI PROGRAMMATI / REALIZZATI	Nessuno		
INTERVENTI PROPOSTI	<i>Si consiglia l'innalzamento delle sponde del Torrente Giara per un tratto di lunghezza pari a circa 100 m. Si raccomandano inoltre la manutenzione e la regolare pulizia dell'alveo del torrente stesso, al fine di garantire un corretto deflusso idrico.</i>		
COMPETENZA D'INTERVENTO	Regione		
PRIORITA' D'INTERVENTO	3

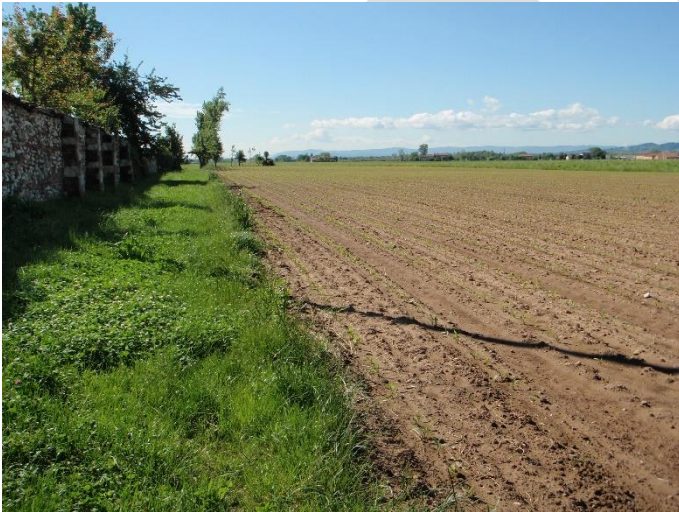
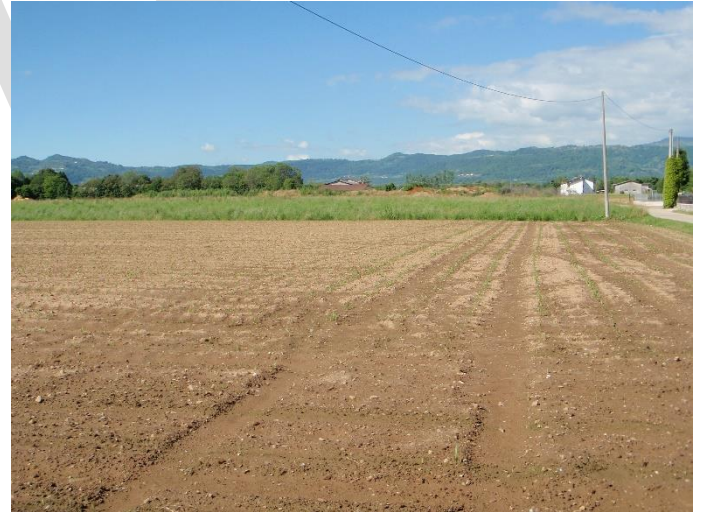
CRITICITA'	<i>Allagamento della sede stradale di Via Sant'Agostino, nonché delle abitazioni a Nord di quest'ultima.</i>
-------------------	--

CAUSE	<i>Per la coltivazione dei campi a Sud di Via Sant'Agostino, sono stati chiusi i fossi di scolo, che garantivano il corretto deflusso idrico dell'area.</i>
--------------	---

INTERVENTI PROGRAMMATI / REALIZZATI	Nessuno
INTERVENTI PROPOSTI	<i>Si consiglia la riapertura dei fossi un tempo esistenti nei campi a Sud di Via Sant'Agostino, adibiti a coltivazione agricola. Si raccomanda in particolare la riapertura dei fossi per tutta la loro lunghezza, al fine di garantire lo scarico delle acque meteoriche nella Roggia Schio - Marano.</i>
COMPETENZA D'INTERVENTO	Privata
PRIORITA' D'INTERVENTO	2

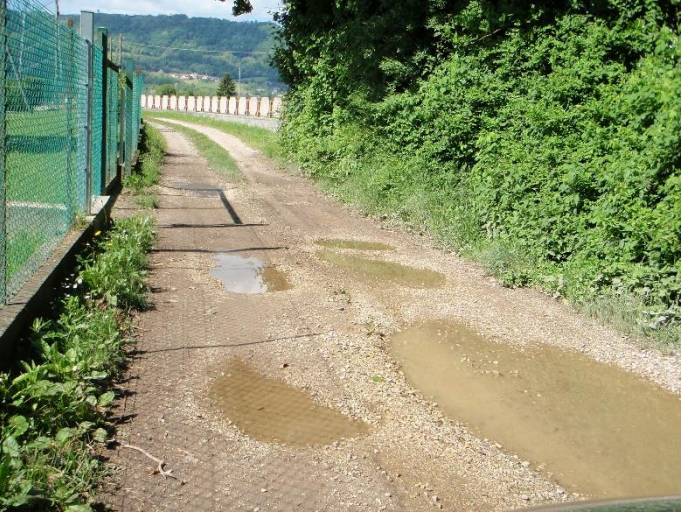
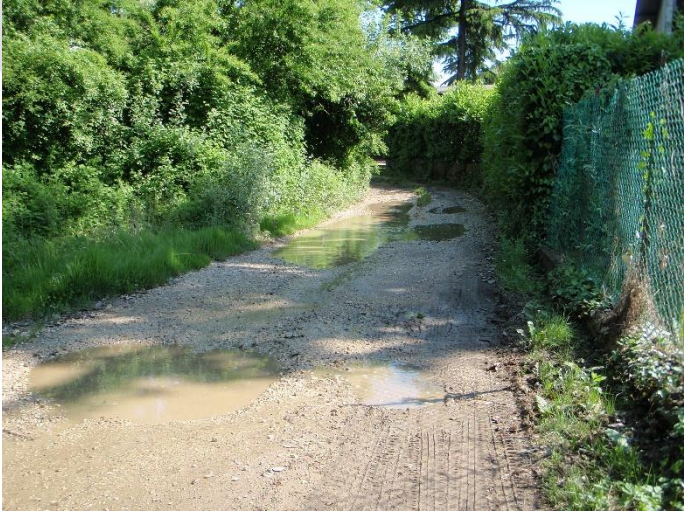
DOCUMENTAZIONE FOTOGRAFICA (FOTO A)		DOCUMENTAZIONE FOTOGRAFICA (FOTO B)

ID	LOCALITA'	COORDINATE (GB – Fuso O)	
08	Via San Martino	Nord: 5059420	Est: 1689003
CRITICITA'	Allagamento di Via San Martino.		
CAUSE	Lungo via San Martino si riscontra l'assenza di fossi di scolo o linee di deflusso preferenziali: in concomitanza di eventi meteorici consistenti l'acqua scorre liberamente lungo la sede stradale, ristagnando nei punti topograficamente più bassi.		
ESTRATTI CARTOGRAFICI			
ESTRATTO CTR		ORTOFOTO

INTERVENTI PROGRAMMATI / REALIZZATI	Nessuno		
INTERVENTI PROPOSTI	Si consiglia la realizzazione di un sistema di caditoie, con regimazione delle acque meteoriche e raccolta verso un punto di scarico di futura individuazione. In alternativa, si consiglia la realizzazione di una canaletta di scolo a lato strada, al fine di garantire la regimazione ed il corretto deflusso idrico delle acque

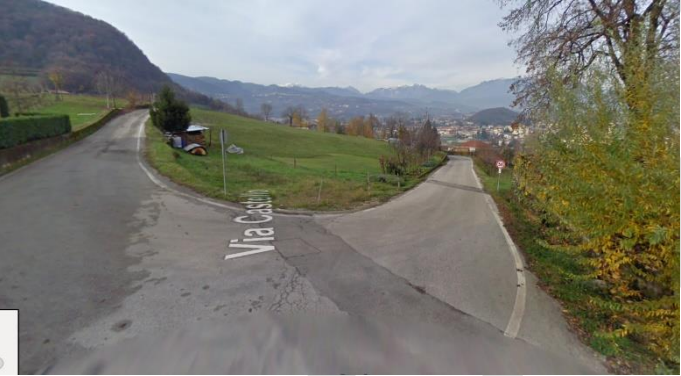
DOCUMENTAZIONE FOTOGRAFICA (FOTO A)		DOCUMENTAZIONE FOTOGRAFICA (FOTO B)

ID	LOCALITA'	COORDINATE (GB – Fuso O)	
11	Via Castello	Nord: 5058025	Est: 1687724
CRITICITA'	<i>Allagamento della sede stradale di Via Castello, fino all'incrocio con Via Zucchero.</i>		
CAUSE	<i>Lungo Via Castello si riscontra l'assenza di caditoie, fossi di scolo o linee di deflusso preferenziali: in concomitanza di eventi meteorici consistenti l'acqua scorre liberamente lungo la sede stradale.</i>		
ESTRATTI CARTOGRAFICI			
ESTRATTO CTR		ORTOFOTO

INTERVENTI PROGRAMMATI / REALIZZATI	Nessuno		
INTERVENTI PROPOSTI	<i>Si consiglia la realizzazione di un sistema di caditoie stradali (o, alternativamente, di una canaletta a lato strada) che garantisca la regimazione ed il corretto deflusso idrico delle acque, con scarico all'interno del Rio Castello.</i>		
COMPETENZA D'INTERVENTO	Comune		
PRIORITA' D'INTERVENTO	3

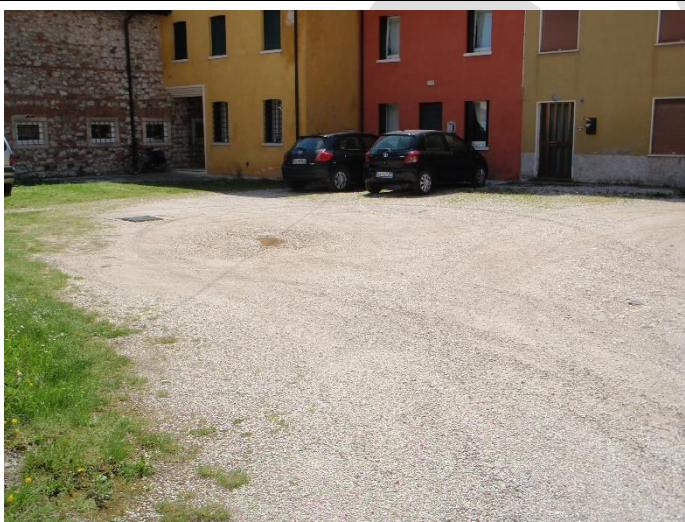
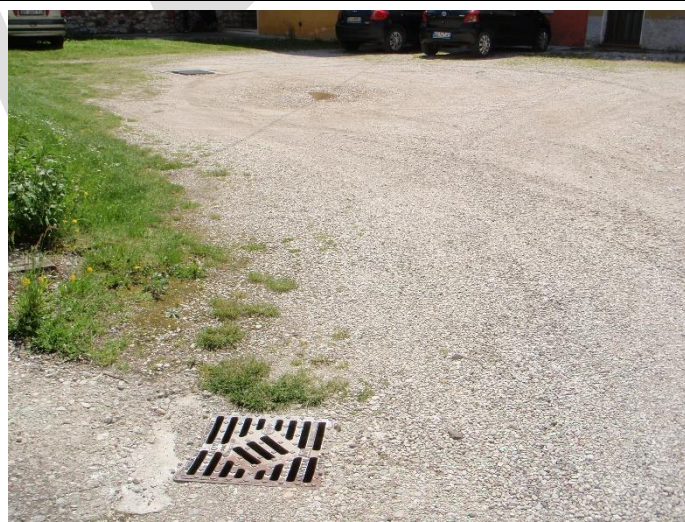
ID	LOCALITA'	COORDINATE (GB – Fuso O)	
12	Via Fondo Muri	Nord: 5056166	Est: 1689313
CRITICITA'	<i>Allagamento della strada di accesso al piazzale in ghiaia di un complesso residenziale in Via Fondo Muri.</i>		
CAUSE	<i>La rete delle acque meteoriche risulta sottodimensionata e non in grado di smaltire l'afflusso d'acqua in arrivo in concomitanza di eventi meteorici consistenti.</i>

INTERVENTI PROGRAMMATI / REALIZZATI	Nessuno
INTERVENTI PROPOSTI	<i>Si consiglia la sostituzione del tratto di tubazione attualmente esistente con una tubazione avente sezione idonea, in modo da aumentare la portata di scarico della tubazione ed il completo svuotamento della rete alla fine di ogni evento.</i>
COMPETENZA D'INTERVENTO	Comune
PRIORITA' D'INTERVENTO	2

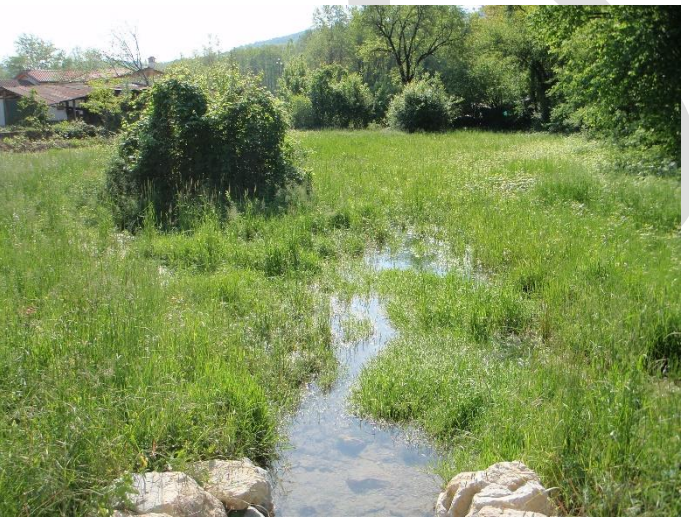
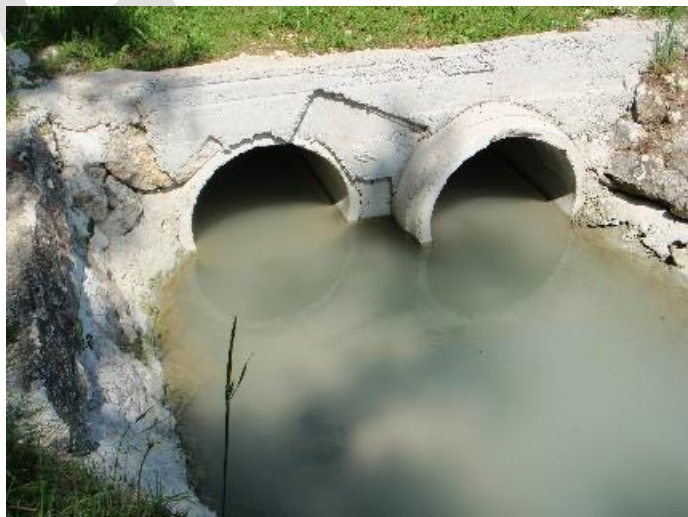
DOCUMENTAZIONE FOTOGRAFICA (FOTO A)		DOCUMENTAZIONE FOTOGRAFICA (FOTO B)

ID	LOCALITA'	COORDINATE (GB – Fuso O)	
13	Via Vallugana	Nord: 5055571	Est: 1687643
CRITICITA'	<i>Allagamenti diffusi dei campi tra il Torrente Vallugana ed in vicinanza delle abitazioni a Ovest del corso d'acqua.</i>		
CAUSE	<i>Le acque raccolte dalla realizzazione della galleria della Strada Pedemontana vengono scaricate in corrispondenza dell'area in esame senza una preventiva laminazione. Le portate, presenti tutto l'anno, in concomitanza di eventi meteorici consistenti, aumentano e risultano difficilmente smaltibili dalla nuova rete di fossi realizzata.</i>		
ESTRATTI CARTOGRAFICI			
ESTRATTO CTR		ORTOFOTO

INTERVENTI PROGRAMMATI / REALIZZATI	Nessuno		
INTERVENTI PROPOSTI	<i>Si consiglia la realizzazione di un bacino finalizzato alla laminazione delle acque meteoriche, con scarico tarato all'interno del Torrente Vallugana.</i>

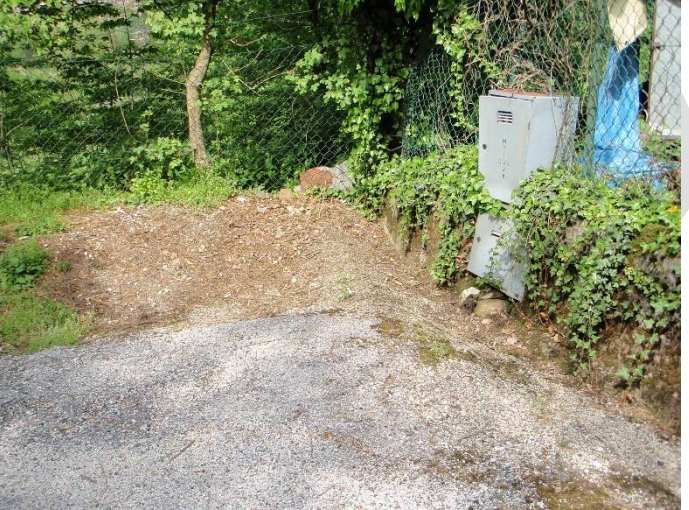
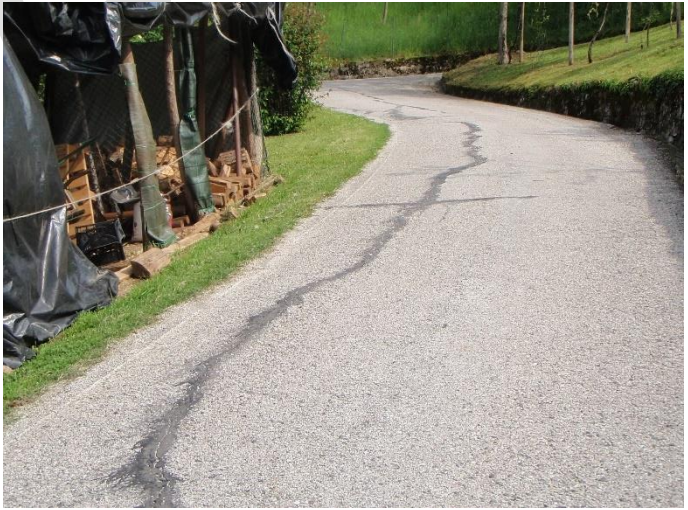
DOCUMENTAZIONE FOTOGRAFICA (FOTO A)		DOCUMENTAZIONE FOTOGRAFICA (FOTO B)

ID	LOCALITA'	COORDINATE (GB – Fuso O)	
14	Via Chenderle	Nord: 5057972	Est: 1688035
CRITICITA'	<i>Allagamento della sede stradale di Via Chenderle.</i>		
CAUSE	<i>Il regolare deflusso delle acque meteoriche che scorrono lungo Via Chenderle risulta impedito dalla presenza di manufatti antropici installati dal proprietario dei campi sottostanti: non avendo libero sfogo, le acque meteoriche, pertanto, scorrono lungo Via Chenderle. Si registra inoltre il cedimento della sede stradale nel tratto di Via Chenderle evidenziato in figura.</i>		
ESTRATTI CARTOGRAFICI			
ESTRATTO CTR		ORTOFOTO

INTERVENTI PROGRAMMATI / REALIZZATI	Nessuno		
INTERVENTI PROPOSTI	<i>Si consiglia il ripristino del lineamento di scarico ostruito, al fine di garantire un corretto deflusso delle acque meteoriche. In alternativa, si consiglia la realizzazione di una canaletta a lato strada, finalizzata al medesimo risultato.</i>

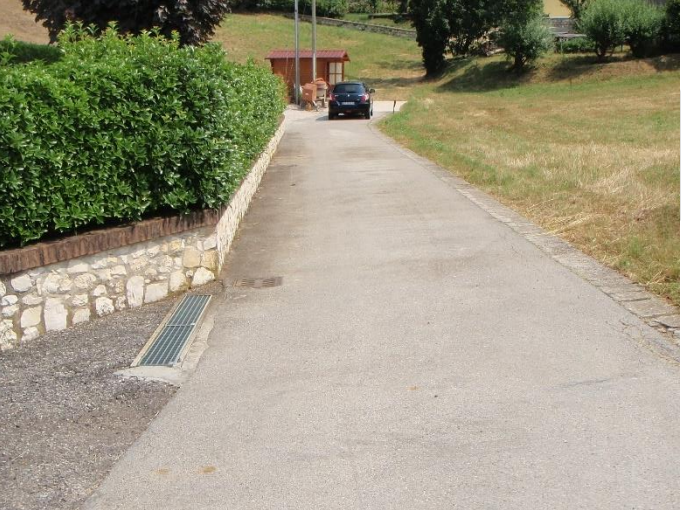
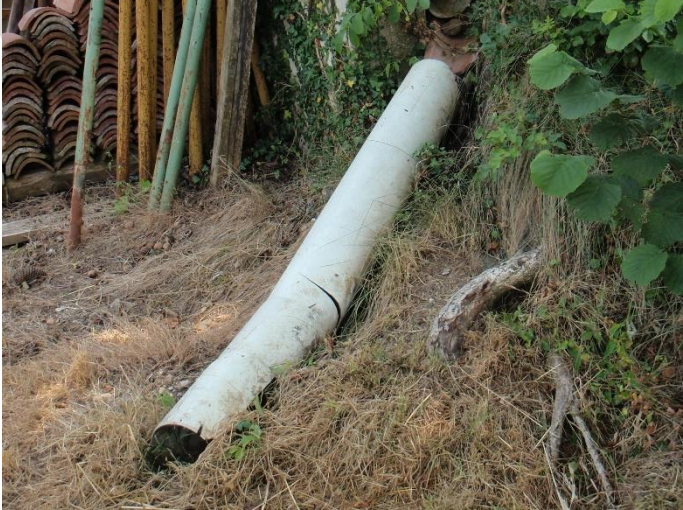
DOCUMENTAZIONE FOTOGRAFICA (FOTO A)		DOCUMENTAZIONE FOTOGRAFICA (FOTO B)

ID	LOCALITA'	COORDINATE (GB – Fuso O)	
16	Contrada Lapi / Via Castello	Nord: 5057361	Est: 1687608
CRITICITA'	<i>Allagamento della sede stradale della porzione di Via Castello ubicata a Nord di Contrada Lapi, nonché dell'abitazione prospiciente la strada stessa.</i>		
CAUSE	<i>Le acque meteoriche dell'intera Contrada Lapi vengono scaricate nel campo a Nord di quest'ultima: in concomitanza di eventi meteorici consistenti l'elevata quantità di acqua in arrivo causa l'allagamento del campo stesso, nonché della porzione di Via Castello a Nord della contrada e dell'abitazione lì ubicata.</i>		
ESTRATTI CARTOGRAFICI			
ESTRATTO CTR		ORTOFOTO

INTERVENTI PROGRAMMATI / REALIZZATI	Nessuno		
INTERVENTI PROPOSTI	<i>Si consiglia la realizzazione di una canaletta di raccolta delle acque meteoriche di Contrada Lapi, con scolo di queste ultime per gravità verso un punto di scarico di futura individuazione.</i>

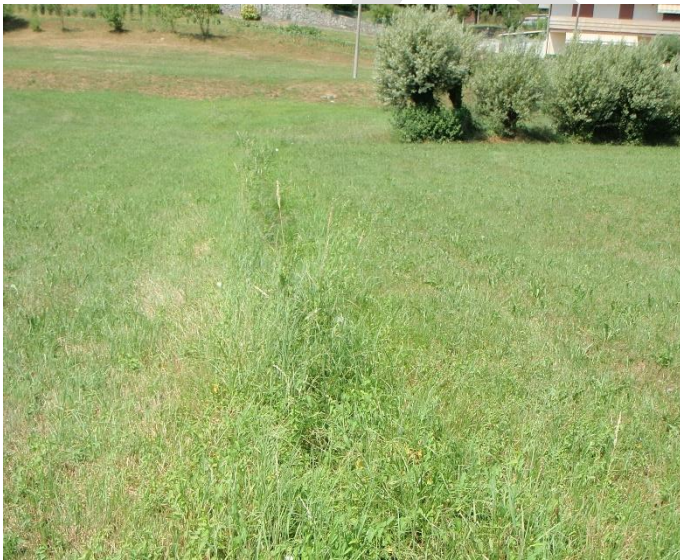
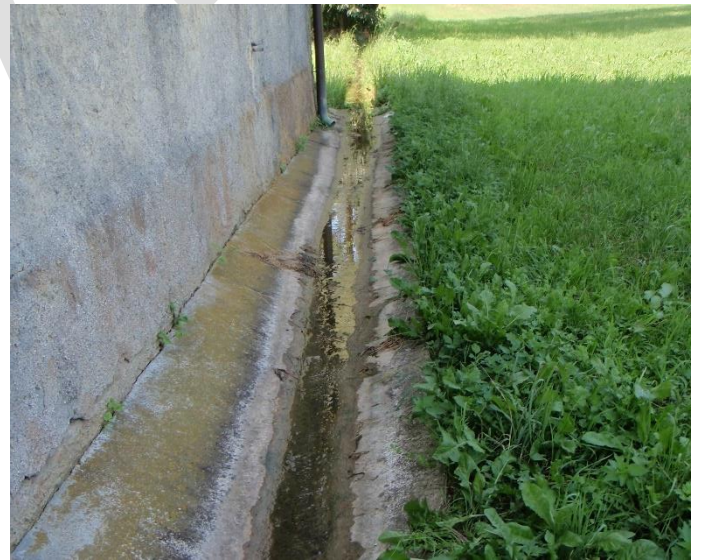
ID	LOCALITA'	COORDINATE (GB – Fuso O)	
18	Via Loghetto	Nord: 5056760	Est: 1688747
CRITICITA'	<i>Allagamento della sede stradale di Via Loghetto.</i>		
CAUSE	<i>L'area interessata dall'allagamento in oggetto è di per sé ricca d'acqua, per la presenza di sorgenti nei terreni ad Ovest di Via Loghetto. In concomitanza di eventi meteorici consistenti si ha un'elevata quantità di acqua in arrivo verso Via Loghetto che ne causa l'allagamento.</i>

INTERVENTI PROGRAMMATI / REALIZZATI	Nessuno
INTERVENTI PROPOSTI	<i>Si consiglia la realizzazione di un fosso lungo tutta Via Loghetto, ad Ovest della sede stradale, al fine di garantire un corretto deflusso delle acque meteoriche.</i>
COMPETENZA D'INTERVENTO	Comune
PRIORITA' D'INTERVENTO	2

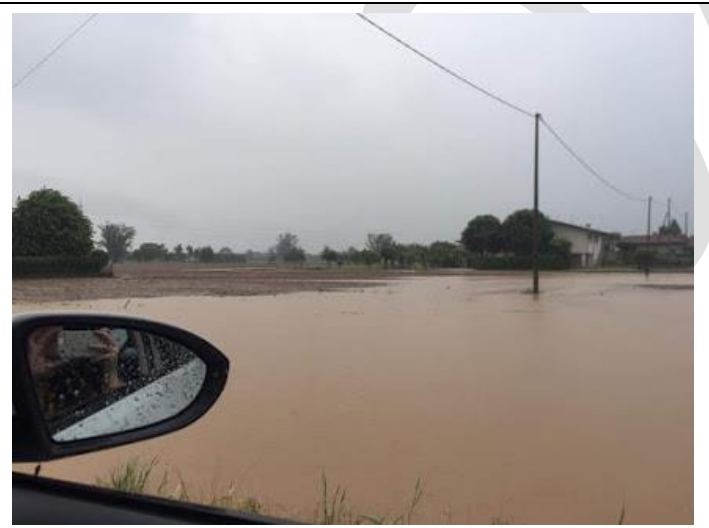
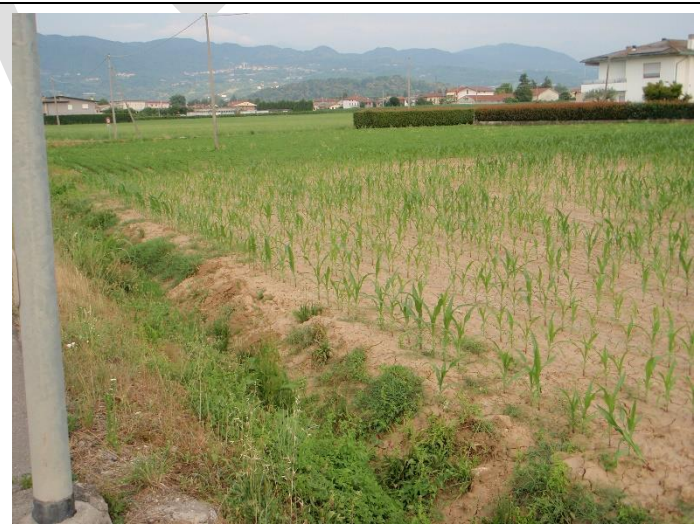
DOCUMENTAZIONE FOTOGRAFICA (FOTO A)		DOCUMENTAZIONE FOTOGRAFICA (FOTO B)

ID	LOCALITA'	COORDINATE (GB – Fuso O)	
21	Via Vittorio Veneto	Nord: 5059126	Est: 1688618
CRITICITA'	<i>Allagamento del campo ubicato a Nord di Via Vittorio Veneto, che rappresenta il punto topograficamente più basso dell'area.</i>		
CAUSE	<i>Nei campi a Nord di Via Vittorio Veneto, risultano localmente assenti fossi o linee di deflusso preferenziali. Inoltre, laddove presente, i fossi appaiono vegetati e localmente da riprofilare: per questo motivo il corretto deflusso idrico risulta impedito.</i>		
ESTRATTI CARTOGRAFICI			
ESTRATTO CTR		ORTOFOTO

INTERVENTI PROGRAMMATI / REALIZZATI	Nessuno		
INTERVENTI PROPOSTI	<i>Si consiglia la realizzazione di fossi nei campi a Nord di Via Vittorio Veneto, al fine di regimare le acque meteoriche. Si consiglia inoltre la pulizia e la locale riprofilatura dei fossi già attualmente esistenti.</i>

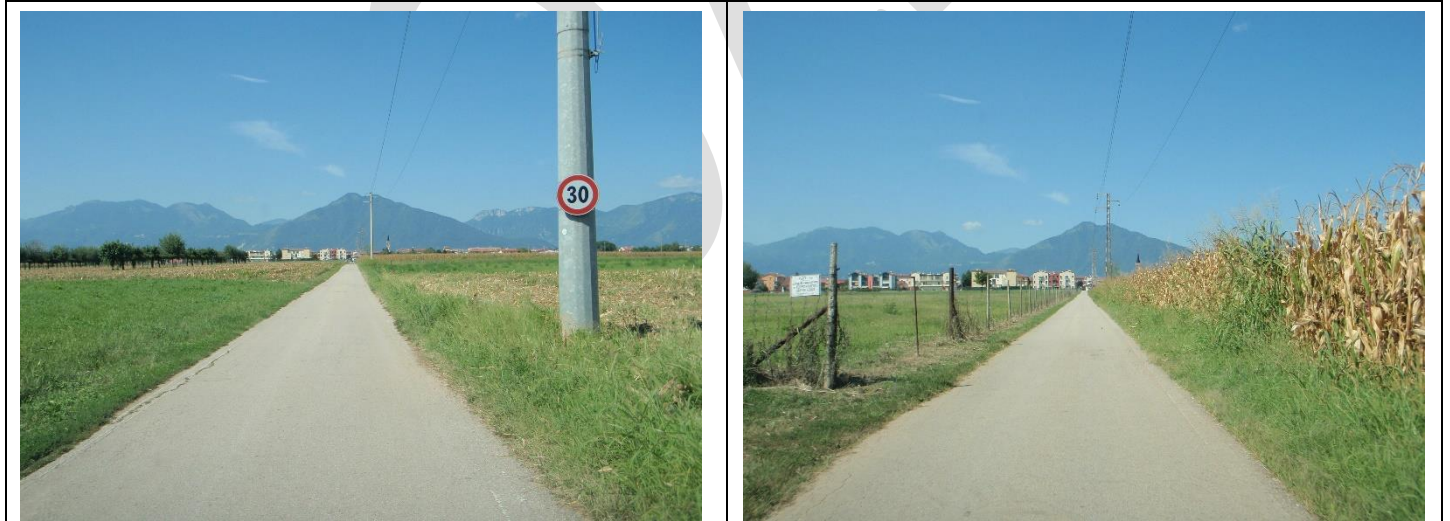
CRITICITA'	Allagamento della sede stradale di Via San Benedetto.
CAUSE	Lungo Via San Benedetto si riscontra l'assenza di fossi di scolo o linee di deflusso preferenziali: in concomitanza di eventi meteorici consistenti l'acqua scorre liberamente lungo la sede stradale.

INTERVENTI PROGRAMMATI / REALIZZATI	Nessuno
INTERVENTI PROPOSTI	Si consiglia la realizzazione di un fosso lungo tutta Via San Rocco, al fine di garantire un corretto deflusso delle acque meteoriche.
COMPETENZA D'INTERVENTO	Comune
PRIORITA' D'INTERVENTO	3
