Regione Veneto
Comune di Malo

PIANO DELLE ACQUE

Allegato 2
Schede delle criticità idrauliche

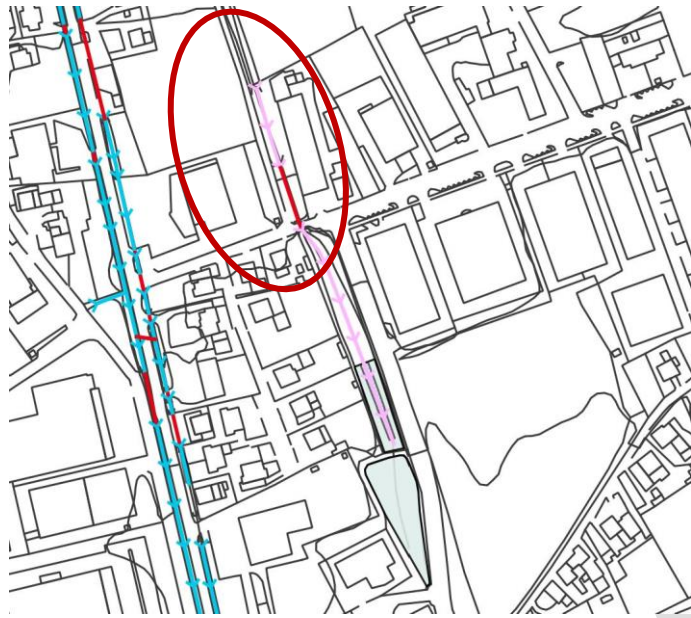
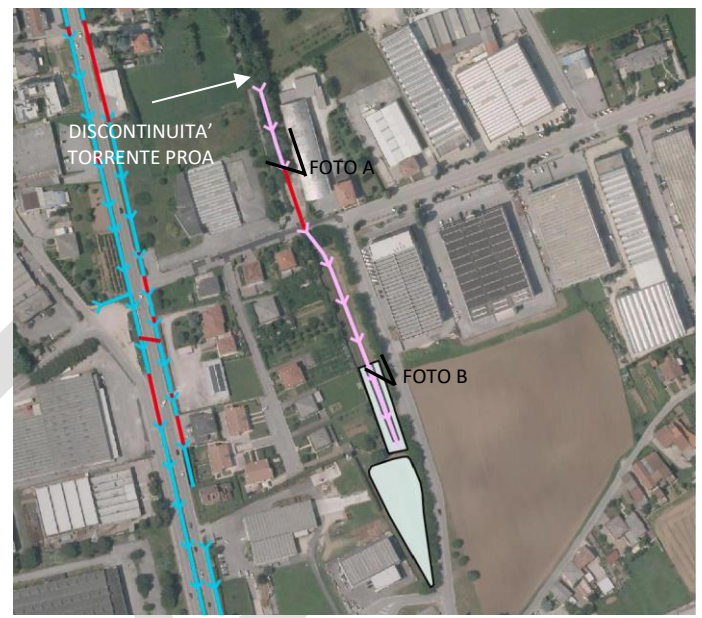
ID	LOCALITA'	COORDINATE (GB – Fuso O)	
01	Via Proe di Pisa, Via dell'Astronomia	Nord: 5060283	Est: 1687515
CRITICITA'	<i>Allagamento della sede stradale di Via Proe di Pisa a monte dello stretto tombotto al di sotto di via Copernico</i>		
CAUSE	<i>In concomitanza di eventi meteorici consistenti, l'alveo del torrente appena accennato non riesce a contenere le portate in arrivo da monte che fuoriescono dal Proa e invadono la carreggiata.</i>

INTERVENTI PROGRAMMATI / REALIZZATI	Nessuno
INTERVENTI PROPOSTI	<i>Si consiglia la riprofilatura dell'alveo del Torrente al fine di conferirne continuit� e sezione sufficiente al transito delle portate in arrivo da monte.</i>
COMPETENZA D'INTERVENTO	Consorzio di Bonifica APV
PRIORITA' D'INTERVENTO	3

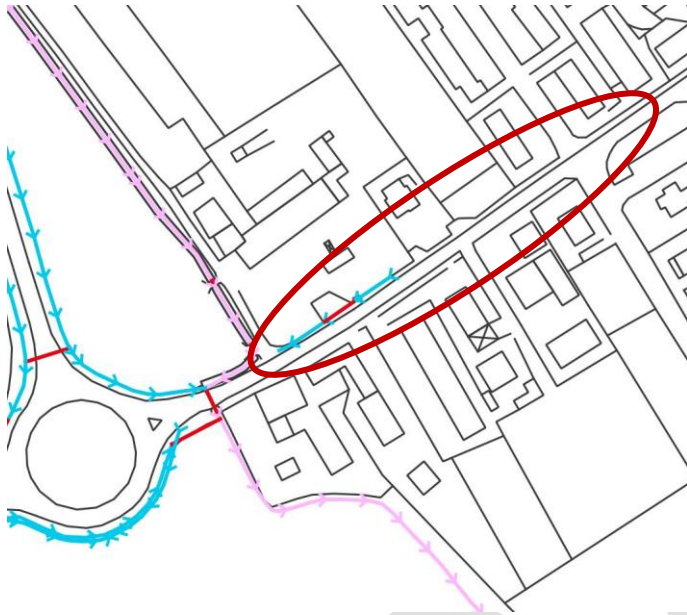
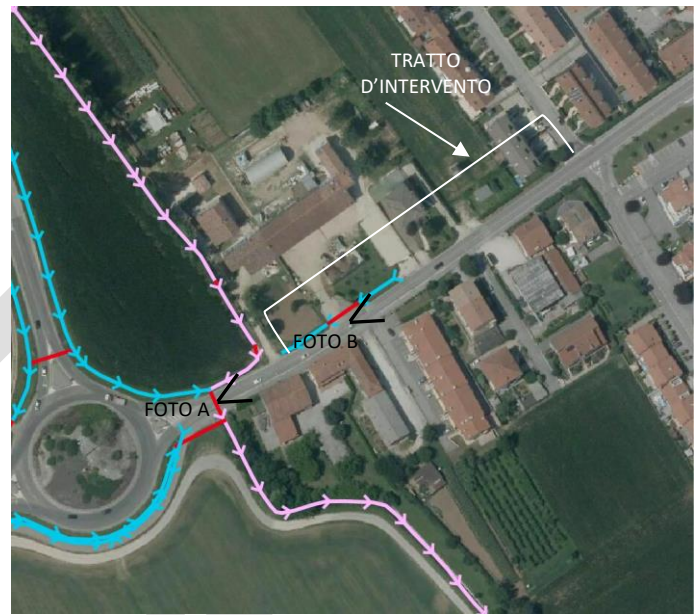
ID	LOCALITA'	COORDINATE (GB – Fuso O)	
03	Via Colleoni	Nord: 5060275	Est: 1691558
CRITICITA'	Allagamento della sede stradale di Via Colleoni con conseguenti problemi di viabilità.		
CAUSE	Lungo Via Colleoni si riscontra l'assenza di fossi di scolo o linee di deflusso preferenziali; in concomitanza di eventi meteorici consistenti l'acqua scorre liberamente lungo la sede stradale, ristagnando nei punti topograficamente più bassi.

INTERVENTI PROGRAMMATI / REALIZZATI	Nessuno
INTERVENTI PROPOSTI	Si consiglia la realizzazione di un fosso di guardia stradale, correttamente dimensionato, che garantisca la regimazione e l'allontanamento delle acque. Si consiglia inoltre lo scarico controllato delle acque meteoriche all'interno della Roggia Schio – Marano (in accordo con APV), che scorre qualche decina di metri a Sud-Ovest dell'area interessata dagli allagamenti in oggetto.
COMPETENZA D'INTERVENTO	Comune
PRIORITA' D'INTERVENTO	1

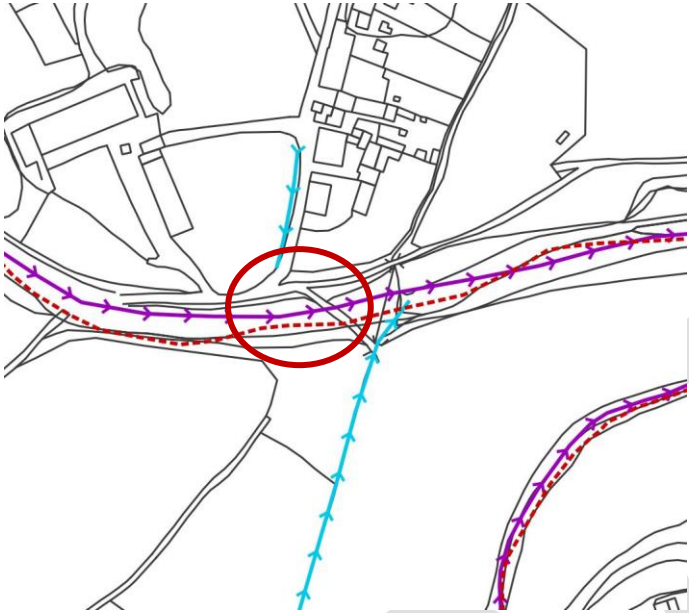
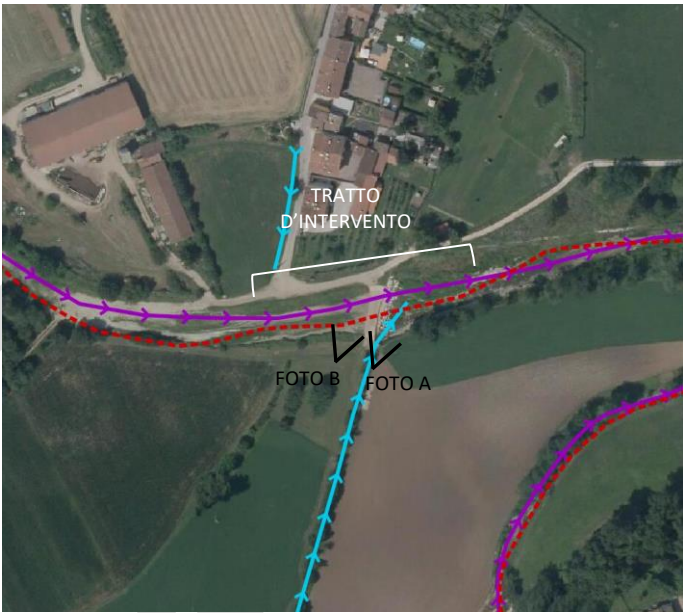
ID	LOCALITA'	COORDINATE (GB – Fuso O)	
04	Via Cantarane	Nord: 5058346	Est: 1686928
CRITICITA'	<i>Esondazione del Torrente Giara.</i>		
CAUSE	<i>Nel tratto evidenziato in figura sottostante, le sponde del Torrente Giara sono praticamente inesistenti: in concomitanza di eventi meteorici consistenti l'elevata quantità d'acqua in transito non viene contenuta dall'alveo, allagando l'area circostante.</i>		
ESTRATTI CARTOGRAFICI			
ESTRATTO CTR		ORTOFOTO

INTERVENTI PROGRAMMATI / REALIZZATI	Nessuno		
INTERVENTI PROPOSTI	<i>Si consiglia l'innalzamento delle sponde del Torrente Giara per un tratto di lunghezza pari a circa 100 m. Si raccomandano inoltre la manutenzione e la regolare pulizia dell'alveo del torrente stesso, al fine di garantire un corretto deflusso idrico.</i>		
COMPETENZA D'INTERVENTO	Regione		
PRIORITA' D'INTERVENTO	3

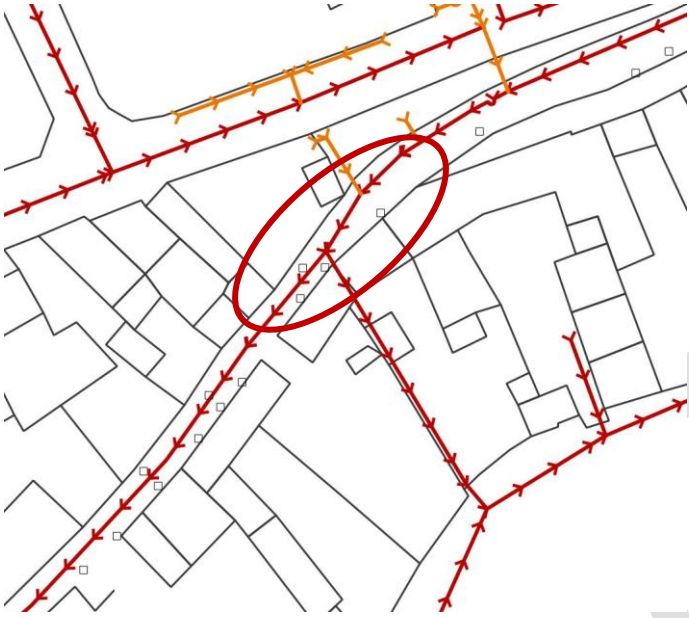
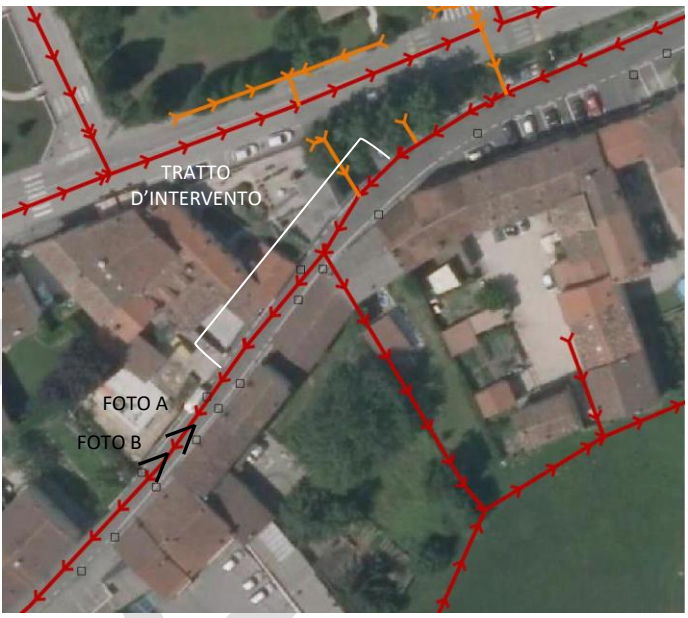
ID	LOCALITA'	COORDINATE (GB – Fuso O)	
05	Via Cantarane	Nord: 5058586	Est: 1687011

CRITICITA'	<i>Lungo Via Cantarane si verificano fenomeni di rigurgito nei pozzetti con conseguente allagamento della sede stradale e dei fabbricati circostanti.</i>
-------------------	---

CAUSE	<i>La rete delle acque meteoriche risulta sottodimensionata e non in grado di smaltire l'afflusso d'acqua in arrivo in concomitanza di eventi meteorici consistenti.</i>
--------------	--

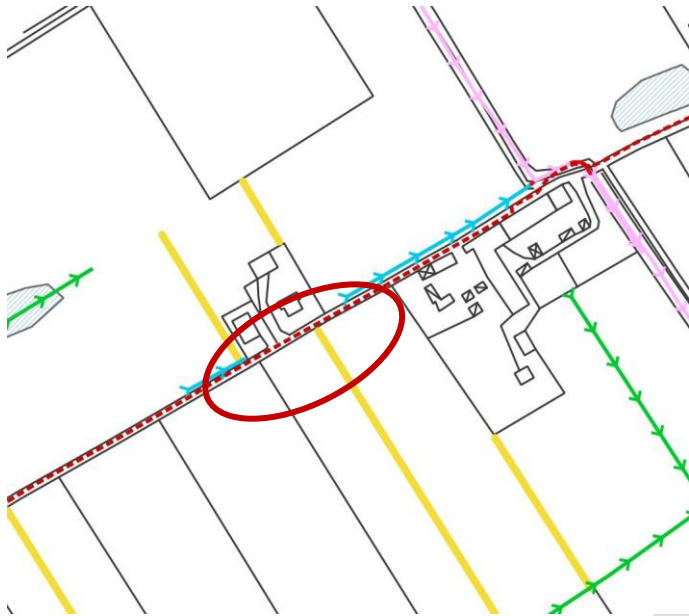
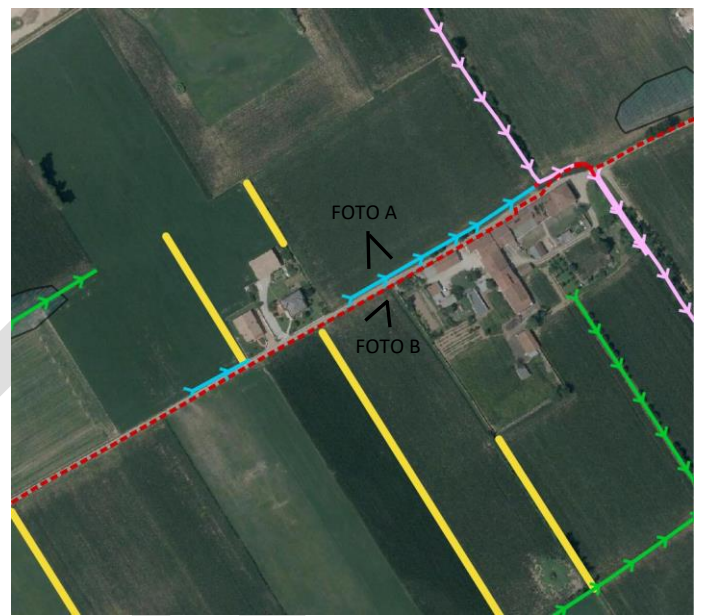
CAUSE	<i>Per la coltivazione dei campi a Sud di Via Sant'Agostino, sono stati chiusi i fossi di scolo, che garantivano il corretto deflusso idrico dell'area.</i>
--------------	---

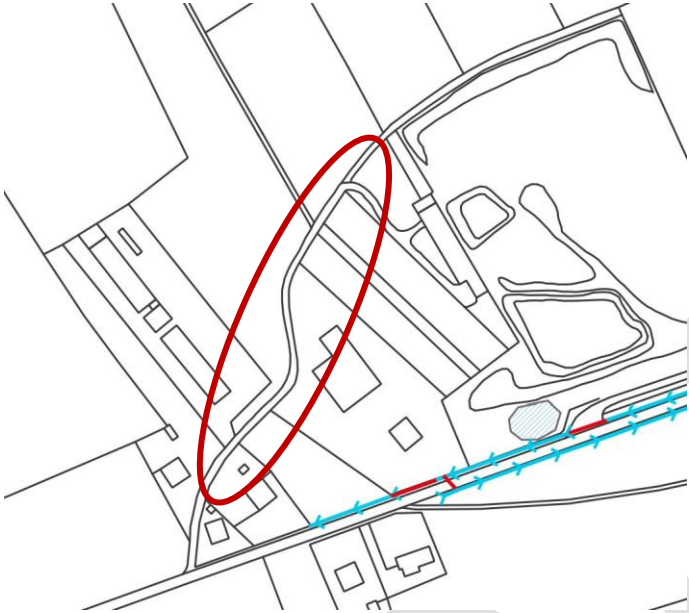
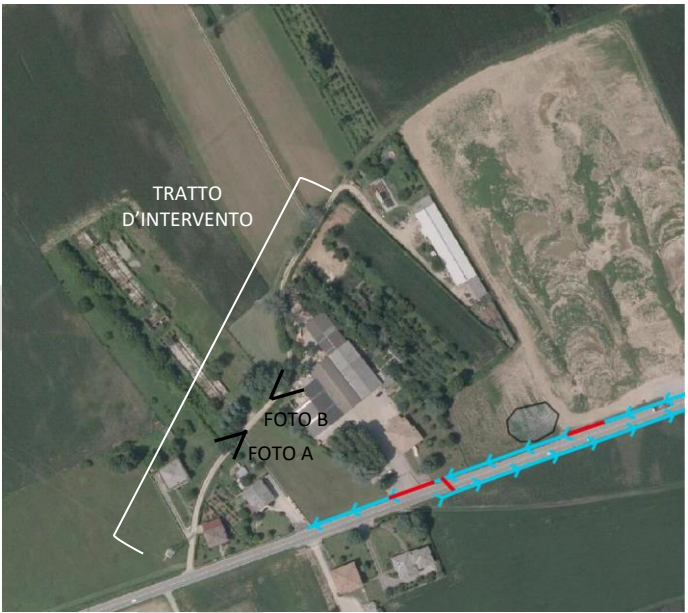
ID	LOCALITA'	COORDINATE (GB – Fuso O)	
08	Via San Martino	Nord: 5059420	Est: 1689003
CRITICITA'	Allagamento di Via San Martino.		
CAUSE	Lungo via San Martino si riscontra l'assenza di fossi di scolo o linee di deflusso preferenziali: in concomitanza di eventi meteorici consistenti l'acqua scorre liberamente lungo la sede stradale, ristagnando nei punti topograficamente più bassi.		
ESTRATTI CARTOGRAFICI			
ESTRATTO CTR		ORTOFOTO

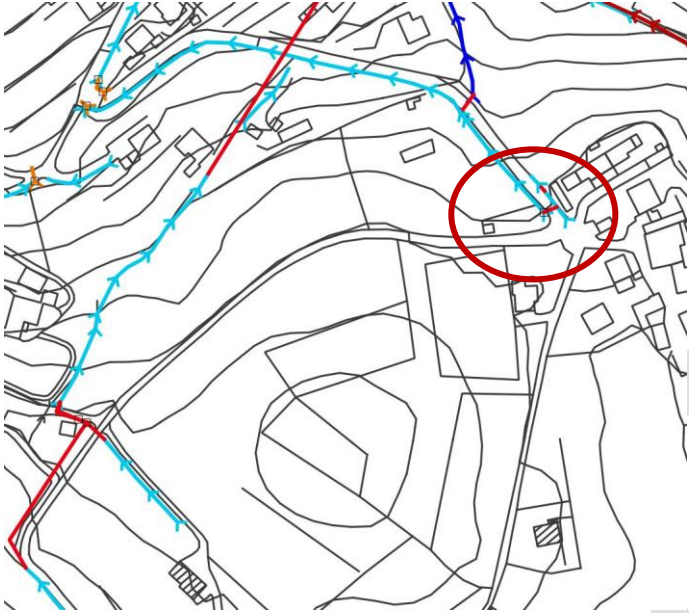
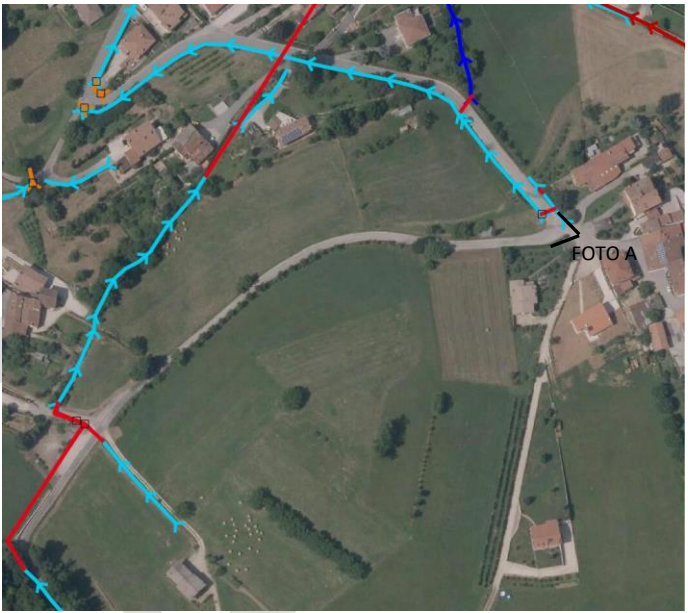
ID	LOCALITA'	COORDINATE (GB – Fuso O)	
11	Via Castello	Nord: 5058025	Est: 1687724
CRITICITA'	<i>Allagamento della sede stradale di Via Castello, fino all'incrocio con Via Zucchero.</i>		
CAUSE	<i>Lungo Via Castello si riscontra l'assenza di caditoie, fossi di scolo o linee di deflusso preferenziali: in concomitanza di eventi meteorici consistenti l'acqua scorre liberamente lungo la sede stradale.</i>		
ESTRATTI CARTOGRAFICI			
ESTRATTO CTR		ORTOFOTO

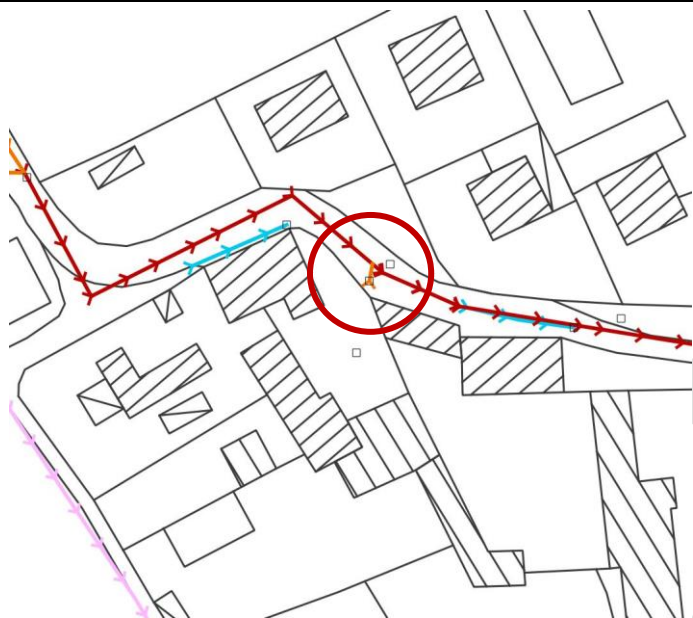
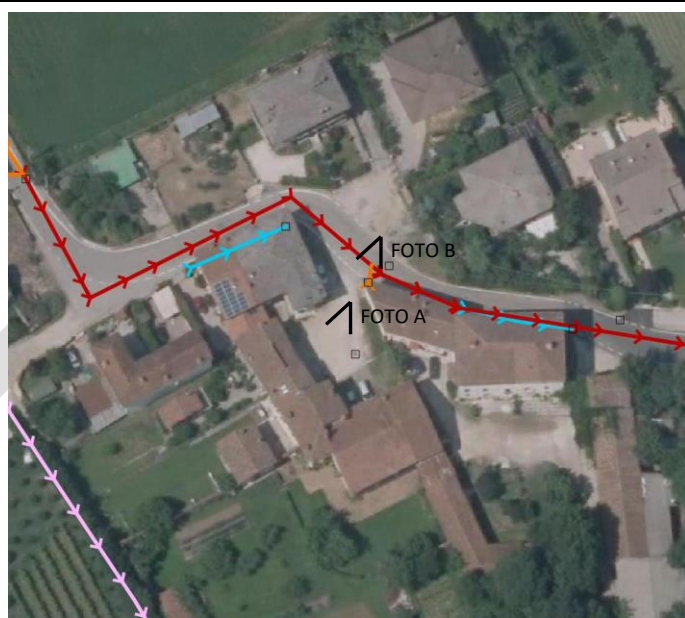
ID	LOCALITA'	COORDINATE (GB – Fuso O)	
12	Via Fondo Muri	Nord: 5056166	Est: 1689313
CRITICITA'	<i>Allagamento della strada di accesso al piazzale in ghiaia di un complesso residenziale in Via Fondo Muri.</i>		
CAUSE	<i>La rete delle acque meteoriche risulta sottodimensionata e non in grado di smaltire l'afflusso d'acqua in arrivo in concomitanza di eventi meteorici consistenti.</i>

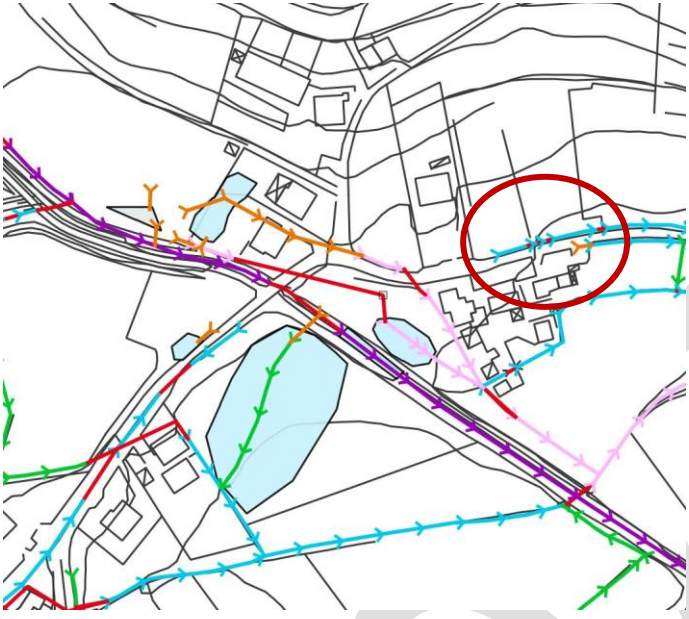
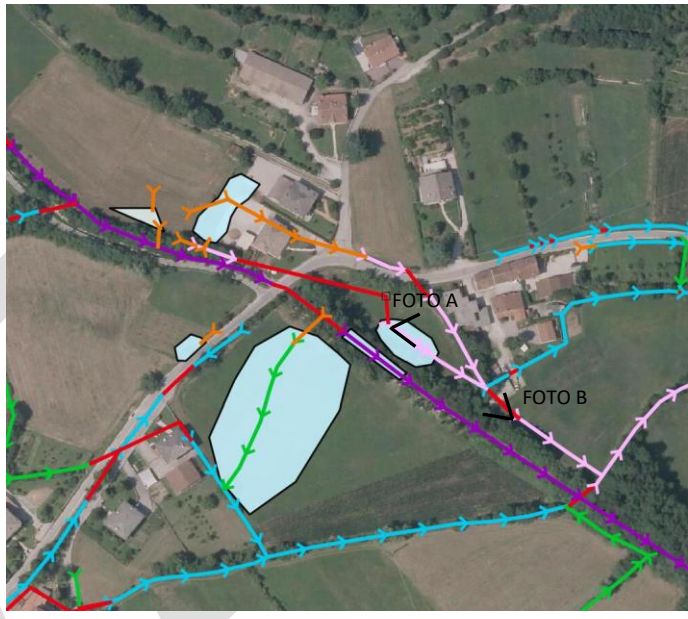
ID	LOCALITA'	COORDINATE (GB – Fuso O)	
13	Via Vallugana	Nord: 5055571	Est: 1687643
CRITICITA'	<i>Allagamenti diffusi dei campi tra il Torrente Vallugana ed in vicinanza delle abitazioni a Ovest del corso d'acqua.</i>		
CAUSE	<i>Le acque raccolte dalla realizzazione della galleria della Strada Pedemontana vengono scaricate in corrispondenza dell'area in esame senza una preventiva laminazione. Le portate, presenti tutto l'anno, in concomitanza di eventi meteorici consistenti, aumentano e risultano difficilmente smaltibili dalla nuova rete di fossi realizzata.</i>		
ESTRATTI CARTOGRAFICI			
ESTRATTO CTR		ORTOFOTO

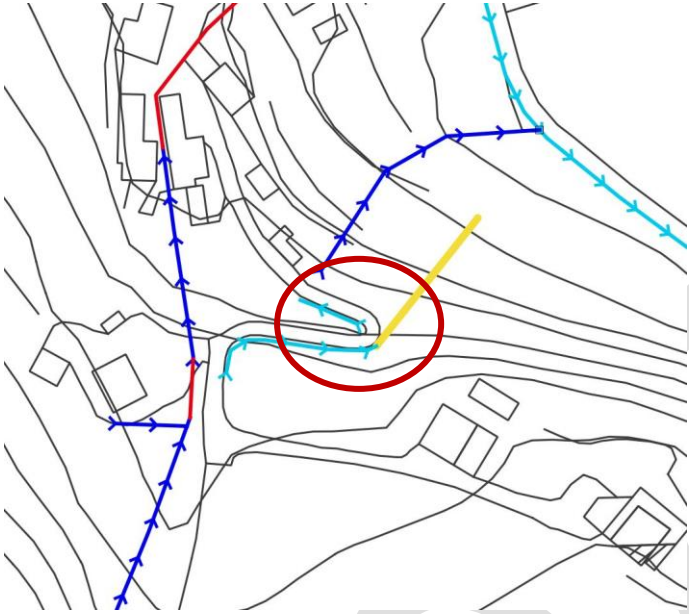
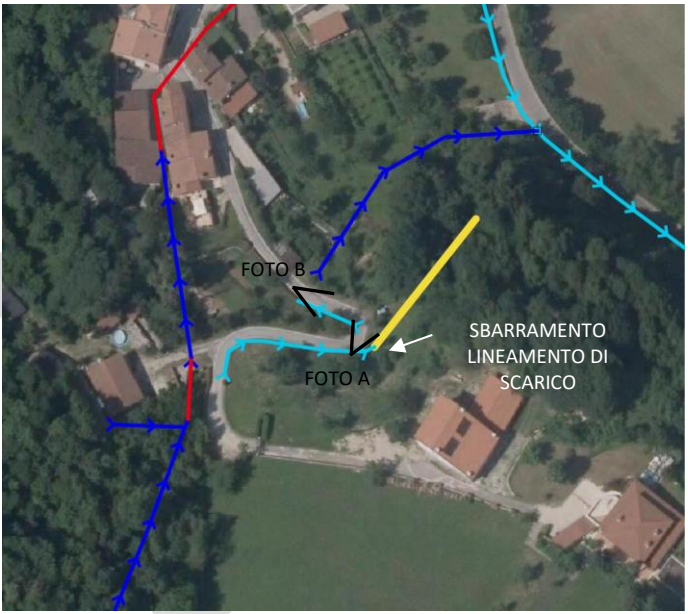
ID	LOCALITA'	COORDINATE (GB – Fuso O)	
14	Via Chenderle	Nord: 5057972	Est: 1688035
CRITICITA'	<i>Allagamento della sede stradale di Via Chenderle.</i>		
CAUSE	<i>Il regolare deflusso delle acque meteoriche che scorrono lungo Via Chenderle risulta impedito dalla presenza di manufatti antropici installati dal proprietario dei campi sottostanti: non avendo libero sfogo, le acque meteoriche, pertanto, scorrono lungo Via Chenderle. Si registra inoltre il cedimento della sede stradale nel tratto di Via Chenderle evidenziato in figura.</i>		
ESTRATTI CARTOGRAFICI			
ESTRATTO CTR		ORTOFOTO

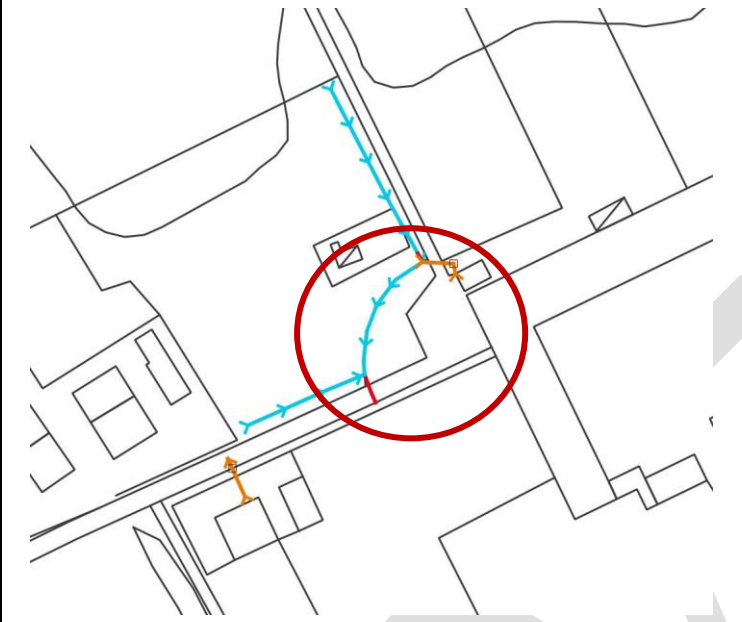
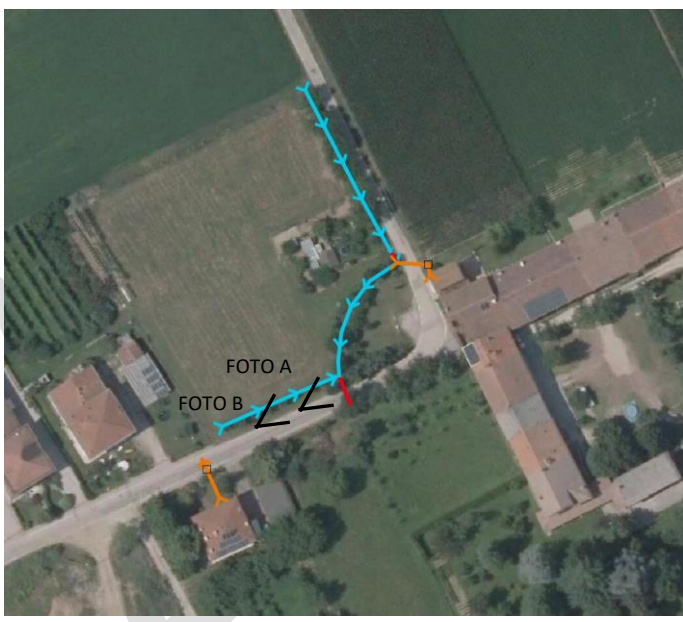
CRITICITA'	<i>Allagamento della sede stradale di Visan</i>
CAUSE	<i>La tubazione di collegamento che attraversa Via Visan che collega i fossi a Nord con i terreni a sud risulta completamente interrata. Il naturale deflusso idrico risulta impedito e l'acqua si accumula nel fossato fino ad invadere la sede stradale.</i>

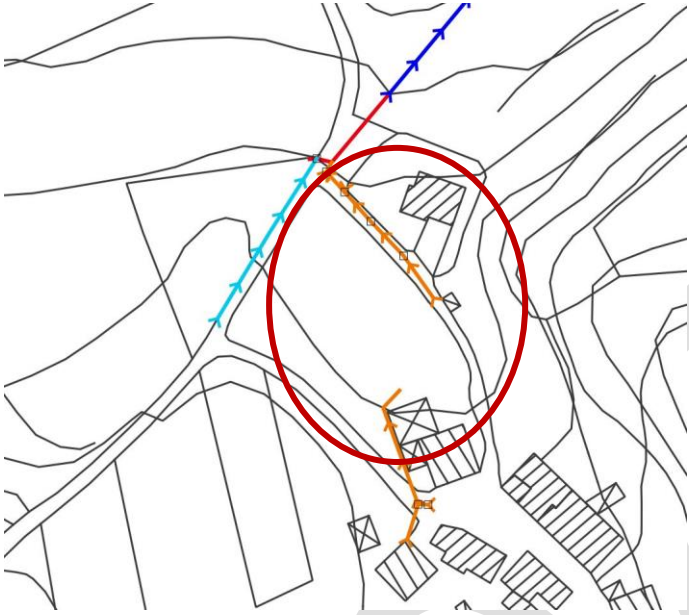
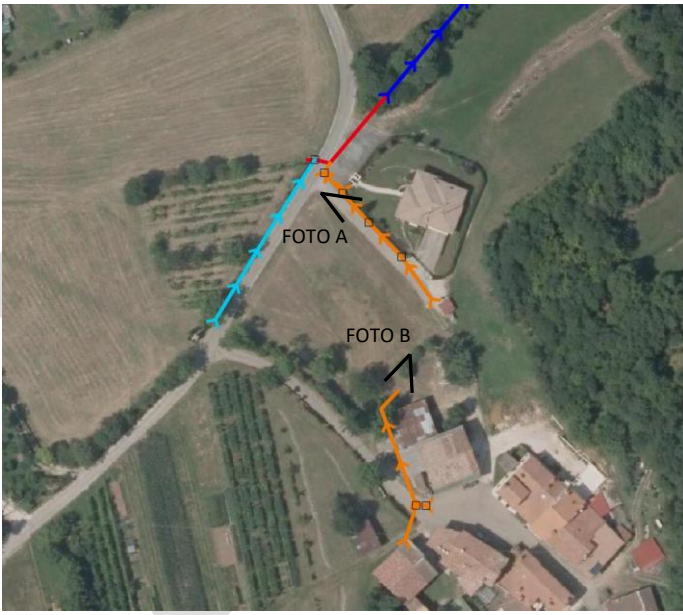
ID	LOCALITA'	COORDINATE (GB – Fuso O)	
16	Contrada Lapi / Via Castello	Nord: 5057361	Est: 1687608
CRITICITA'	<i>Allagamento della sede stradale della porzione di Via Castello ubicata a Nord di Contrada Lapi, nonché dell'abitazione prospiciente la strada stessa.</i>		
CAUSE	<i>Le acque meteoriche dell'intera Contrada Lapi vengono scaricate nel campo a Nord di quest'ultima: in concomitanza di eventi meteorici consistenti l'elevata quantità di acqua in arrivo causa l'allagamento del campo stesso, nonché della porzione di Via Castello a Nord della contrada e dell'abitazione lì ubicata.</i>		
ESTRATTI CARTOGRAFICI			
ESTRATTO CTR		ORTOFOTO

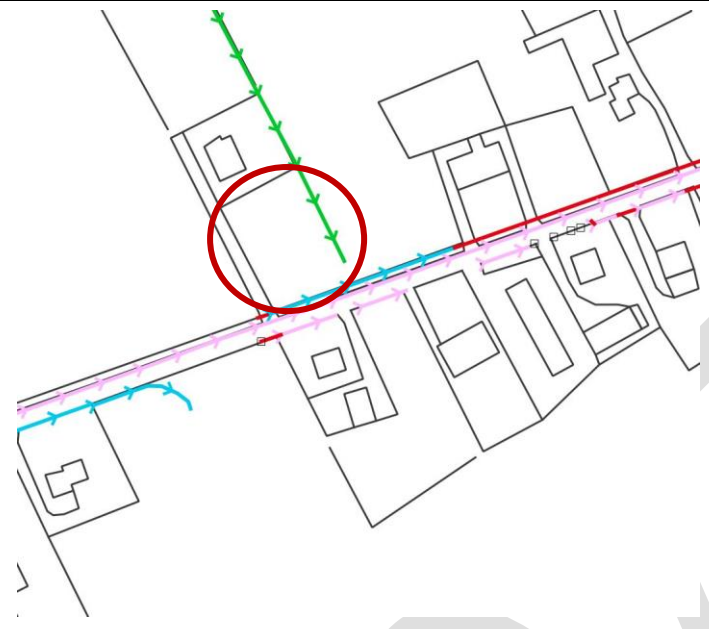
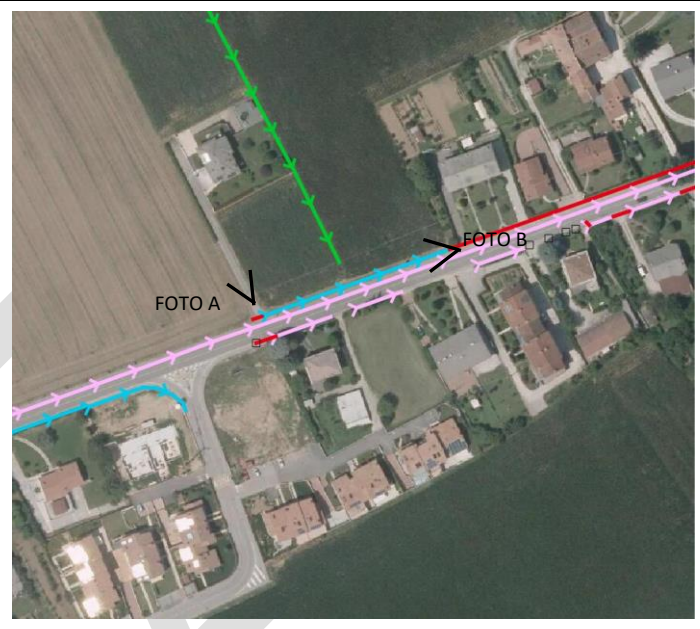
ID	LOCALITA'	COORDINATE (GB – Fuso O)	
21	Via Vittorio Veneto	Nord: 5059126	Est: 1688618
CRITICITA'	<i>Allagamento del campo ubicato a Nord di Via Vittorio Veneto, che rappresenta il punto topograficamente più basso dell'area.</i>		
CAUSE	<i>Nei campi a Nord di Via Vittorio Veneto, risultano localmente assenti fossi o linee di deflusso preferenziali. Inoltre, laddove presente, i fossi appaiono vegetati e localmente da riprofilare: per questo motivo il corretto deflusso idrico risulta impedito.</i>		
ESTRATTI CARTOGRAFICI			
ESTRATTO CTR		ORTOFOTO

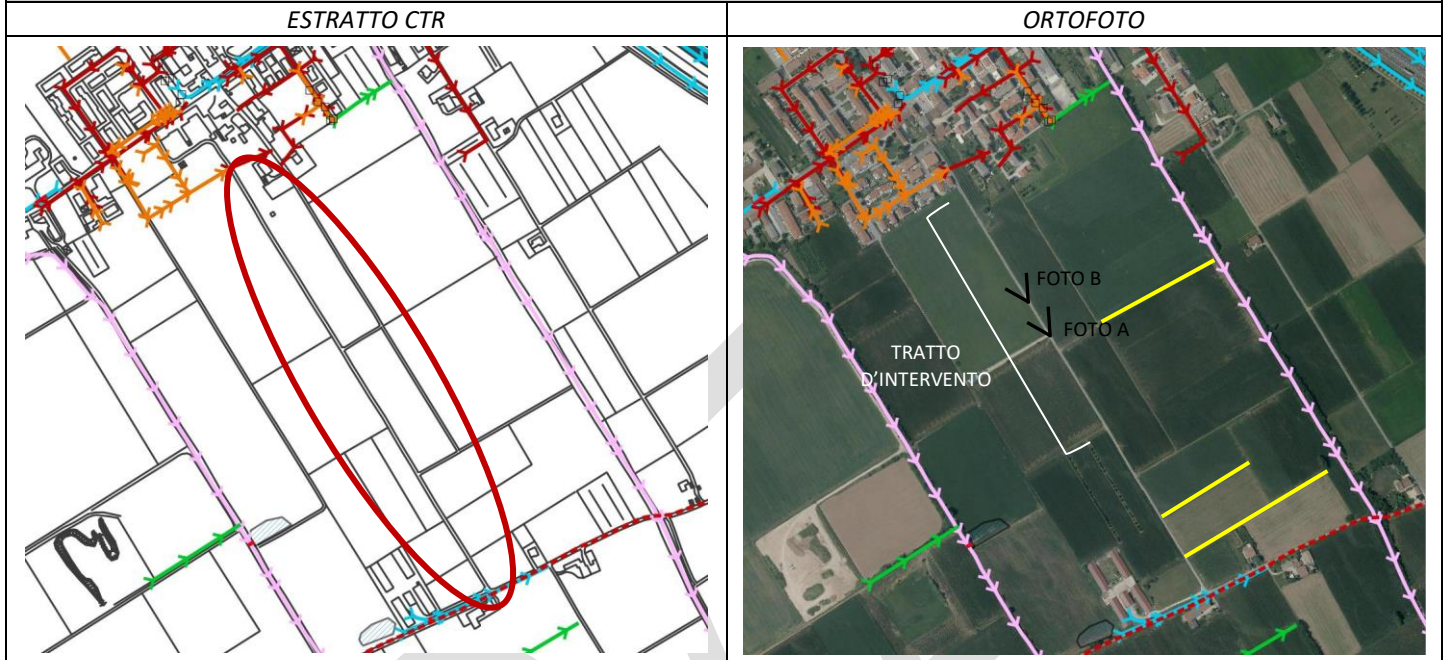
CRITICITA'	Allagamento della sede stradale di Via San Benedetto.
CAUSE	Lungo Via San Benedetto si riscontra l'assenza di fossi di scolo o linee di deflusso preferenziali: in concomitanza di eventi meteorici consistenti l'acqua scorre liberamente lungo la sede stradale.
